## Relatório de Análise Técnica

<b>Cliente</b>		
<b>Nome</b> —	<b>Razão Social</b> —	
<b>E-mail</b> —	<b>Celular</b>	
<b>Localização</b>		
<b>Endereço</b> [redacted]	<b>Complemento</b>	
<b>Ativo</b>		
<b>Tipo</b> Processo de fabricação		
<b>Modelo de máquina</b> Túnel de resfriamento de chocolate em barra	<b>Marca</b> SUZHOU TIANFANG	
<b>Local de instalação</b> Linha 2	<b>Tag do Cliente</b>	
<b>Início do trabalho</b>		
<b>Técnico</b> Edivã Jesus	<b>Número da OS</b> 001226	<b>Data e hora da chegada</b> 23.07.2025 10:28
<b>Registro</b>		
Inspeção elétrica e mecânica para levantamento de peças faltantes e avaliação das condições do equipamento.		
<b>Totalis</b>		
<b>Total de peças e materiais</b> X X	<b>Total de serviços</b> R\$	
<b>Detalhamento</b> Na minha chegada à fábrica, tive uma breve conversa com a gerente sobre a demanda do dia, e foi disponibilizado o operador, que demonstrou muito conhecimento da máquina, para acompanhar as atividades. Segundo informações, essa linha está parada há alguns anos.

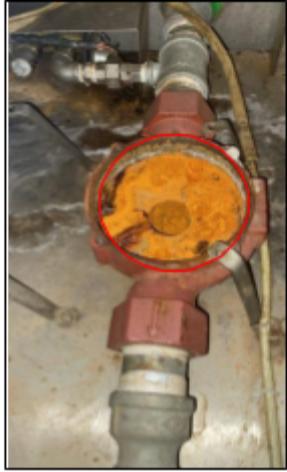
<b>Imagen 6:</b> Ausência de subcomponentes na bomba de pelo circulação de água da temperadeira. <i>Observação: motor queimado, rotor e selo mecânico não foram encontrados.</i>	<b>Imagen 7:</b> Ausência do motoredutor da bomba responsável transporte do chocolate da temperadeira para o túnel.

Foi realizada uma inspeção técnica mecânica e elétrica na Linha 2 de fabricação de chocolate, onde foram identificadas algumas anomalias na temperadeira. Constatamos que a bomba de transporte de chocolate para o túnel está sem o motoredutor (ver foto 7) e que a bomba de circulação de água está com o motor queimado. Além disso, nela foram identificados subcomponentes ausentes, como selo mecânico, rotor e porcas de fixação.

Por se tratar de uma bomba de origem chinesa, não há peças de reposição no Brasil. Diante desse cenário, recomendei na cotação nº 1358 a aquisição de uma nova bomba com as mesmas características técnicas, ressaltando que, para a sua instalação, será necessário realizar algumas adequações na tubulação existente.

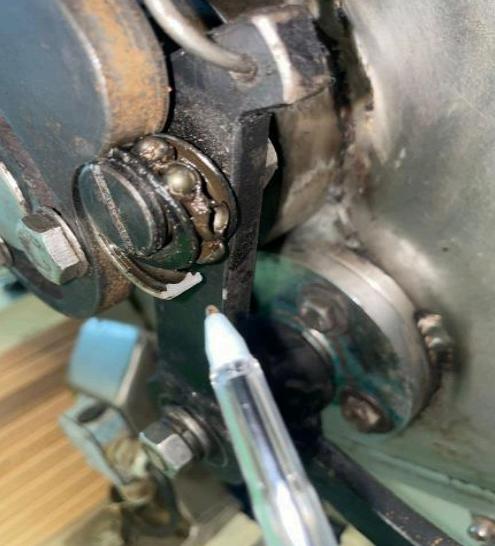
Imagen 8 – Rolamento do came estourado	Imagen 9 – Cremalheira com rompimento na solda

No túnel, foram identificadas diversas mangueiras ressecadas, rolamentos estourados ou sem lubrificação, além de uma cremalheira com rompimento na solda (ver imagens 8 e 9 deste relatório). Acredito que esse dano tenha sido provocado por sobrecarga, já que os itens não apresentam sinais de desgaste compatíveis com o tempo de vida útil.

Diante disso, recomendo que a máquina seja primeiramente restabelecida às condições básicas de operação para, em seguida, ser ligada e permitir a verificação de possíveis problemas ocultos.
